**SOCIETE DES
TRAVAUX
AGRICILES
INDUSTRIELS
PUBLICS**

Travaux de réhabilitation du CPBS

du pk34 au pk58 et du pk77 au pk128

ALBUM DE PHOTOS

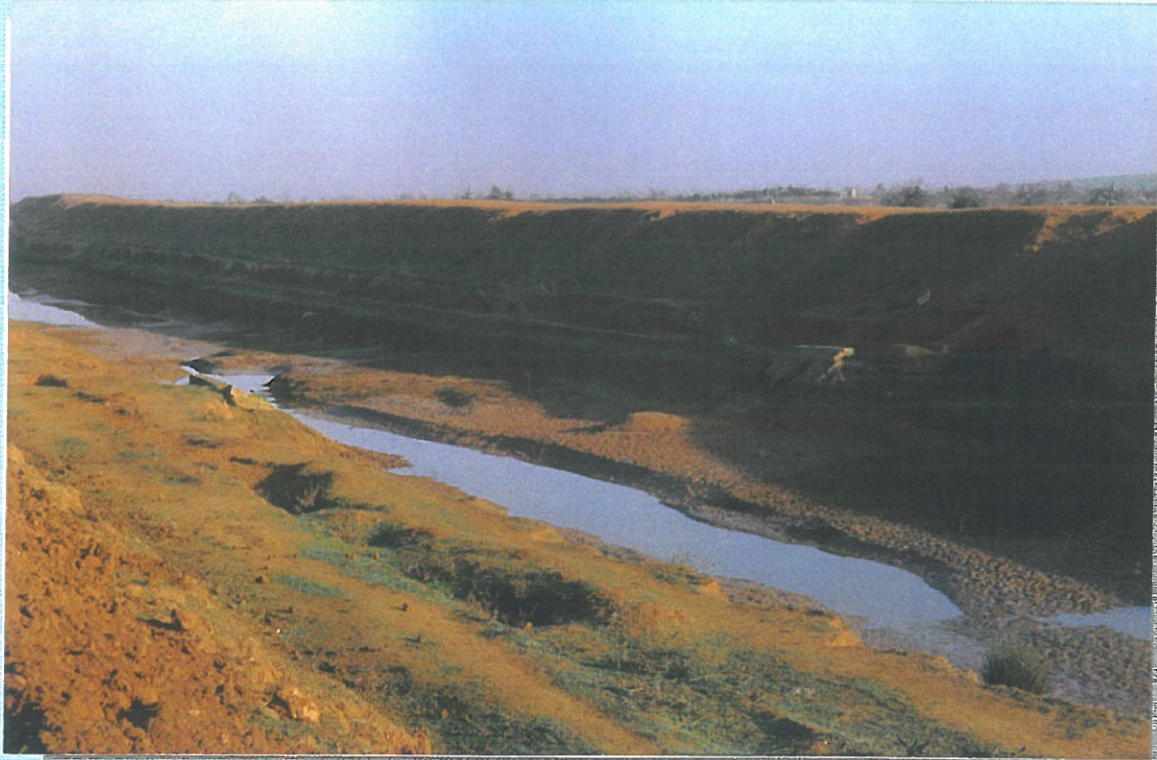
Photo prise au p.k. 39

SITUATION DU CANAL AVANT TRAVAUX

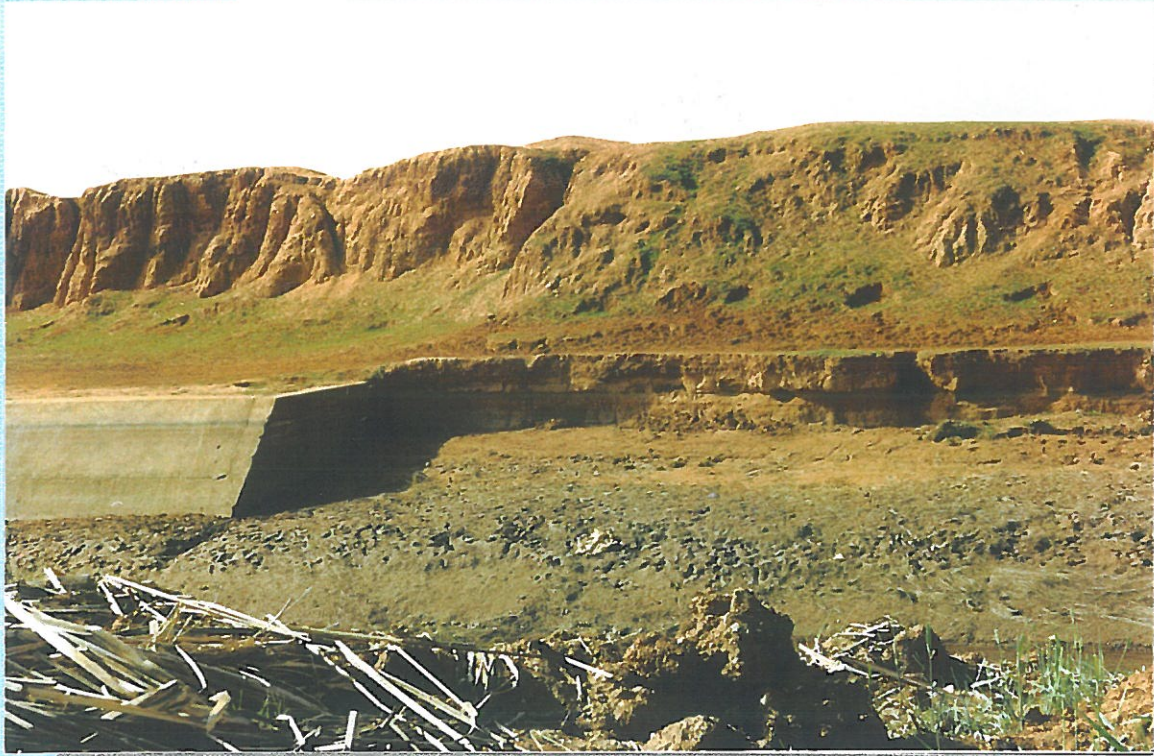
Photo prise au p.k. 36

SITUATION DES SAIGNEES AVANT TRAVAUX

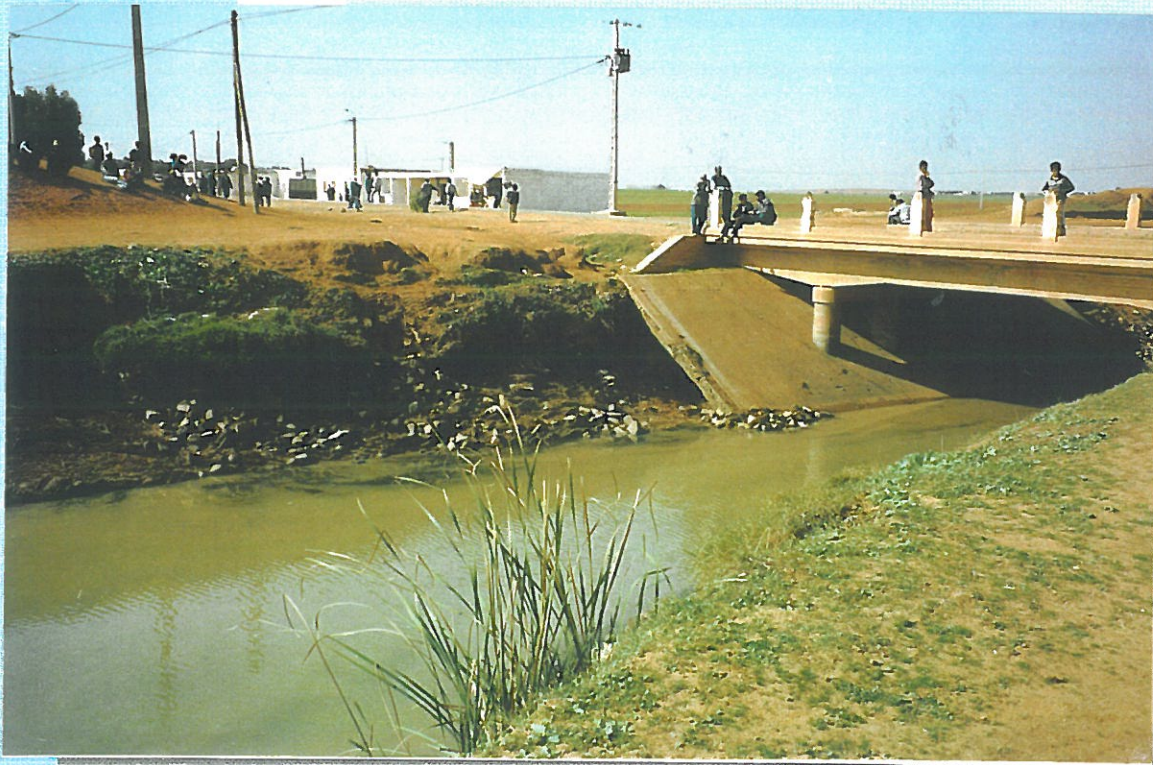
Photo prise au p.k. 41.3

SITUATION DES SAIGNEES AVANT TRAVAUX

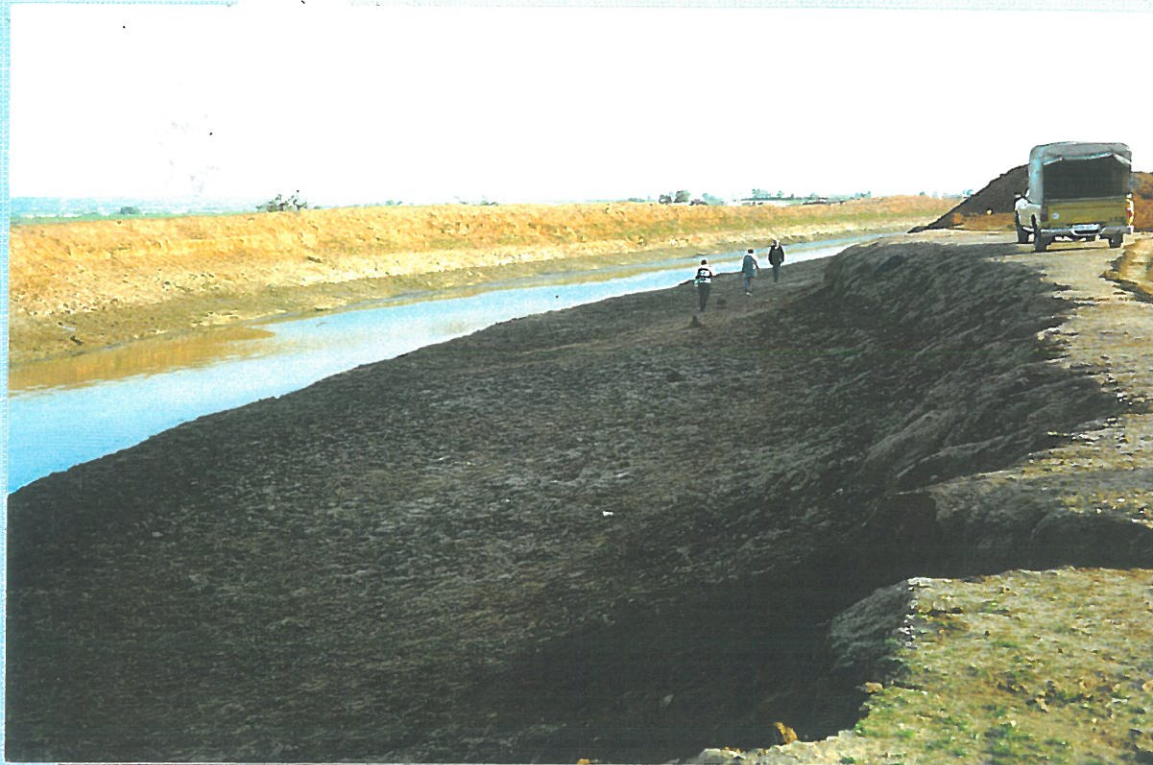
Photo prise au p.k. 40 (rive gauche)

SITUATION DES SAIGNEES AVANT TRAVAUX

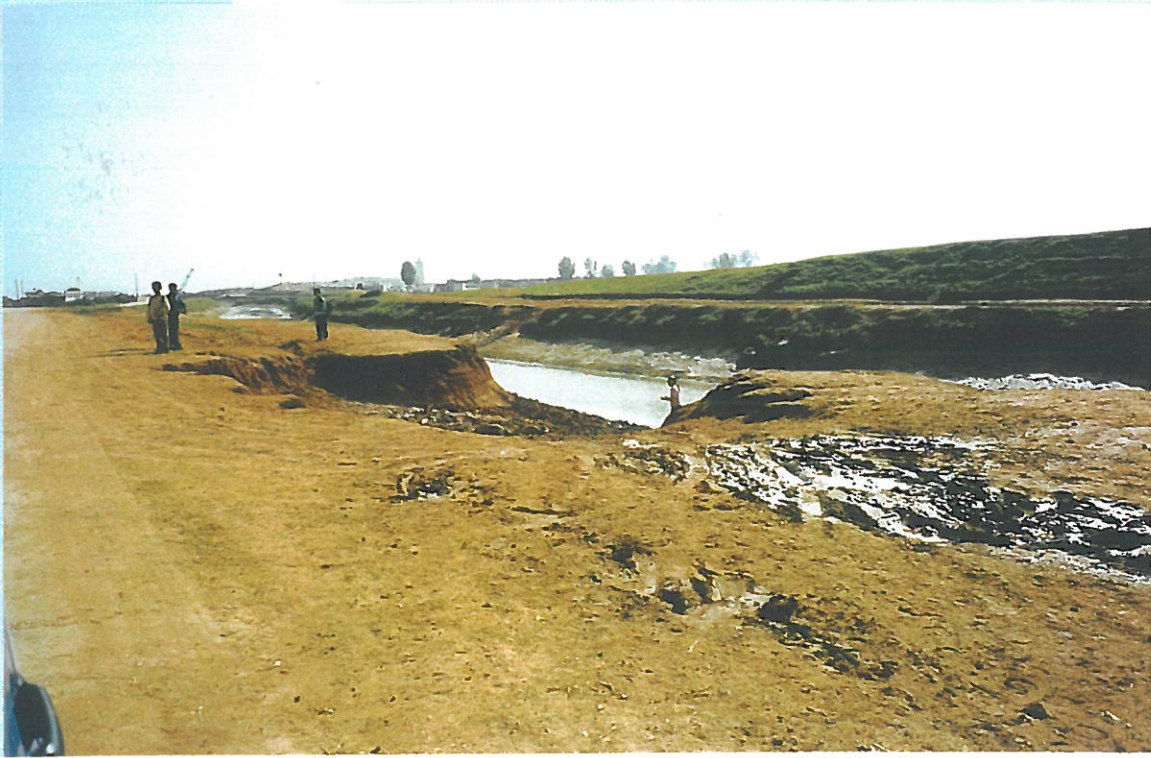
Photo prise entre p.k. 47 et p.k.48 (rive droite)

SITUATION DES SAIGNEES AVANT TRAVAUX

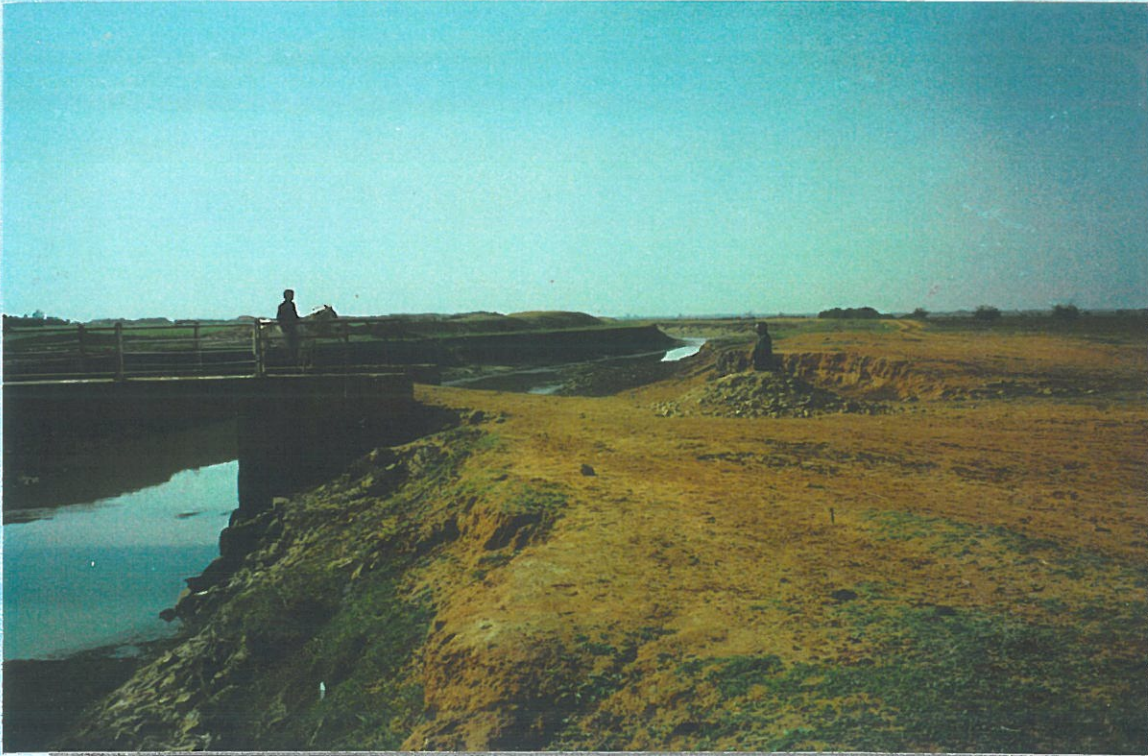
Photo prise au p.k. 43.7 (rive droite)

SITUATION DES SAIGNEES AVANT TRAVAUX

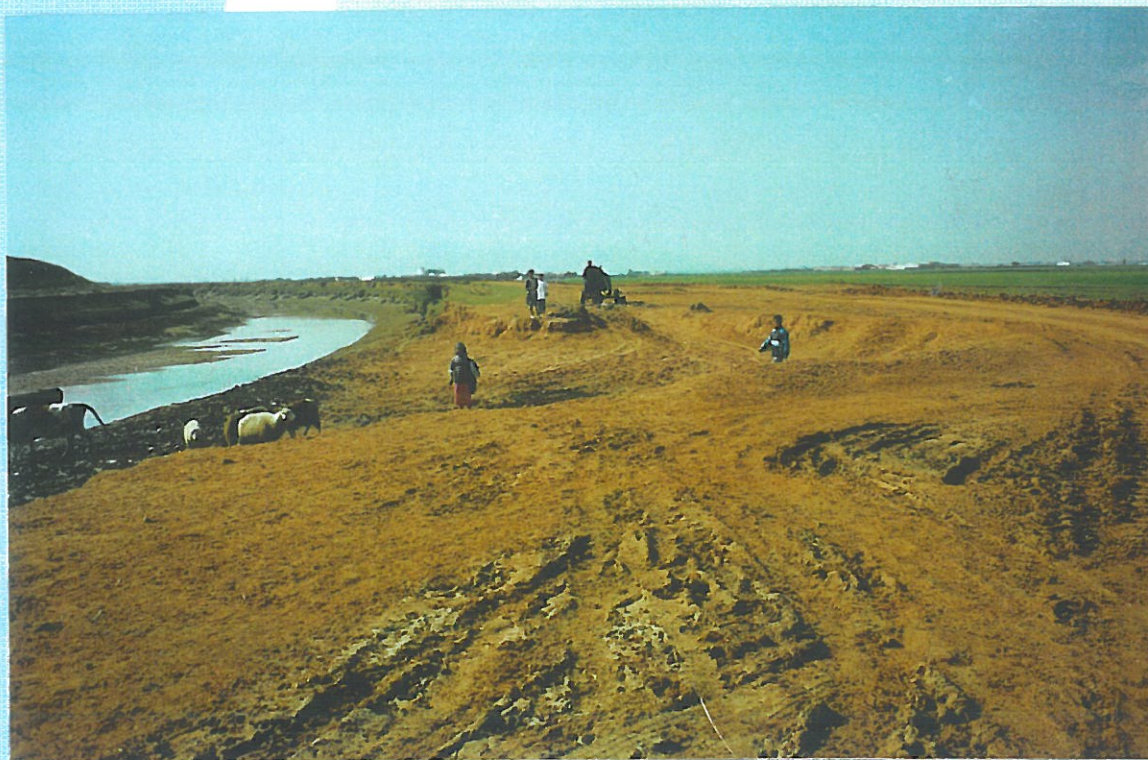
Photo prise entre p.k. 47 et p.k.48 (rive droite)

SITUATION DES SAIGNEES AVANT TRAVAUX

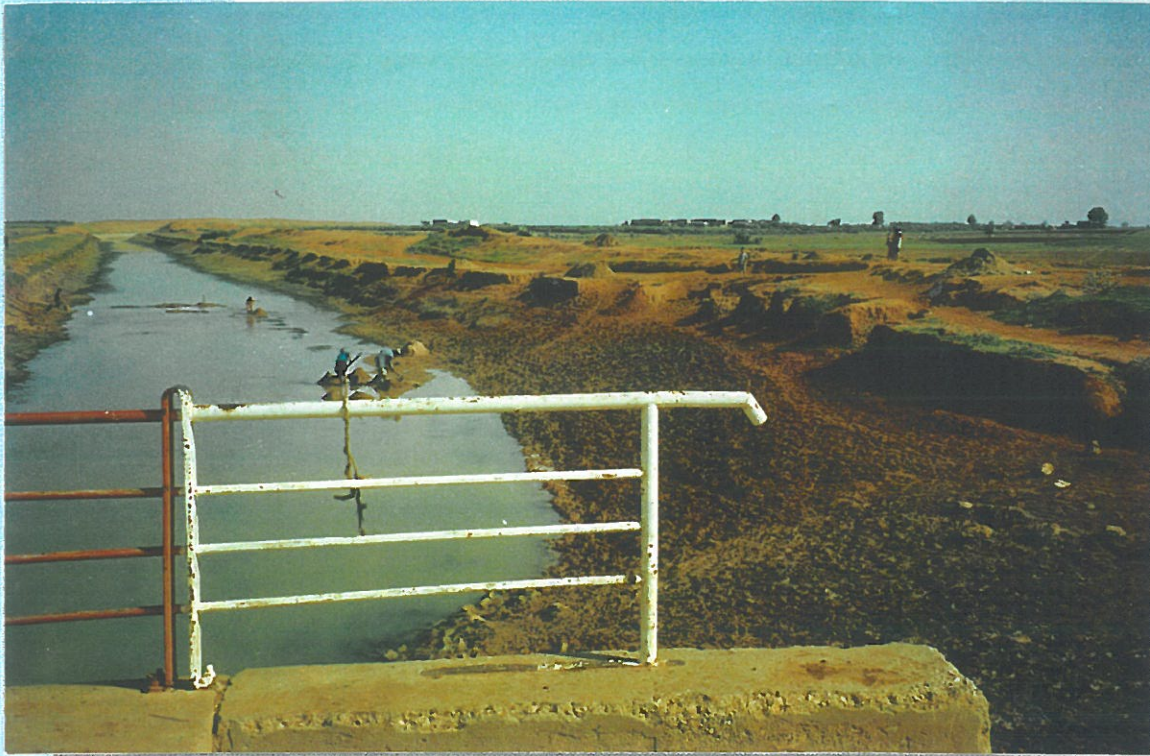
Photo prise au p.k. 43.7 (rive gauche)

SITUATION DES SAIGNEES AVANT TRAVAUX
